# 排水管調査について

パイプカメラで配管劣化二次調査を行います。

排水管調査について : 配管劣化二次調査

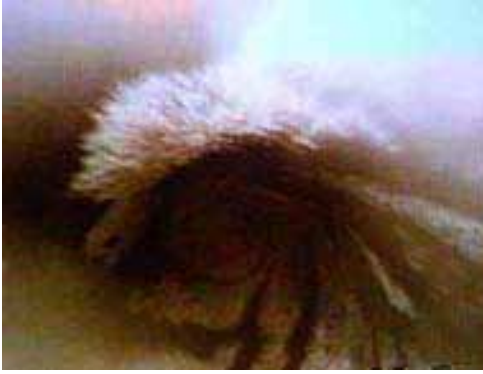
汚水排水縦管を高圧洗浄した直後の状態で洗浄跡が見られます。詰まり、錆こぶ発生もありません。

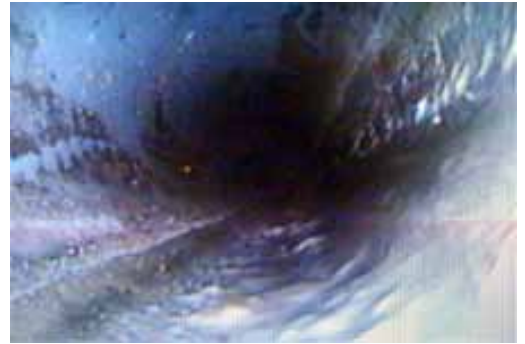
汚水横引管の正常な状態で、排水の滞留がありません。

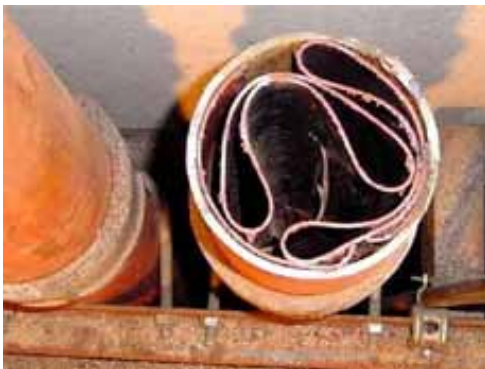
冷却水配管内部で、ライニング材がめくれて内部で詰まったものです。こうなったのには深いわけがあります。

当初、冷却水管はターボ冷凍機に接続され、その時は良かったのですが、ある年、冷温水発生機に更新されました。すると冬は冷却水側に熱が伝わり、対流を起こして冷却水管内は100度近くまで上昇し、ライニング材が熱で溶けビニールシートのようになり、いざ冷却水を循環すると水量不足異常が出て異変に気づいたものです。

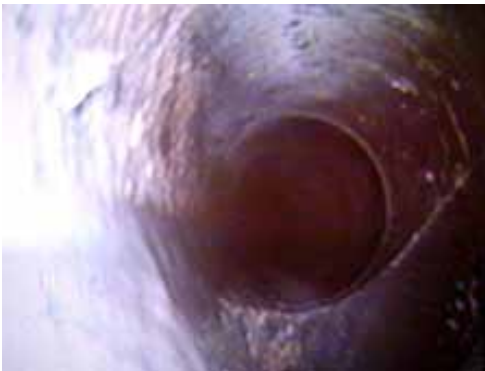
左と右では排水の水位が違います。

上流側に向かっているのにこうした滞留が見られるのは、逆勾配のため排水の滞留が起きている状態を表します。

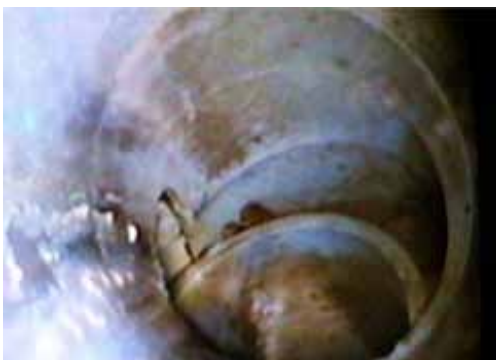
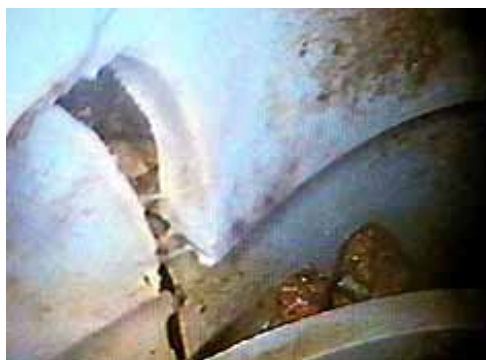
桁接続の排水管が割れ、外れている状態を示しています。

7階建て建物の最上階から最下階、その後、外部桁まで挿入していったようやく見つかった異常です。
