## ▼ 冷却塔調査報告書

## ▼水槽調査報告書

建築設備劣化調査・診断

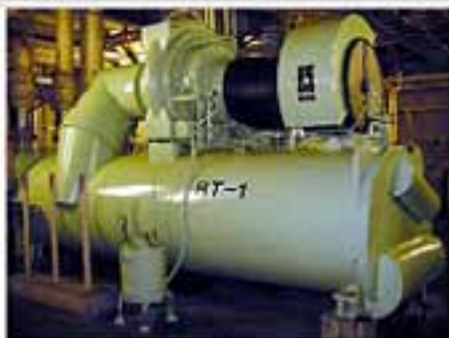
写真説明  
機軸全長  
約2.5mを越え、  
定期的なオーバーホール、  
12年以上に施工されてい  
る。しかし現在運行はやや遅  
おき、フロンガラスなどの  
早期の更新が望まれま
