内視鏡調査について

内視鏡で配管劣化二次調査を行います。

内視鏡調査について : 配管劣化二次調査

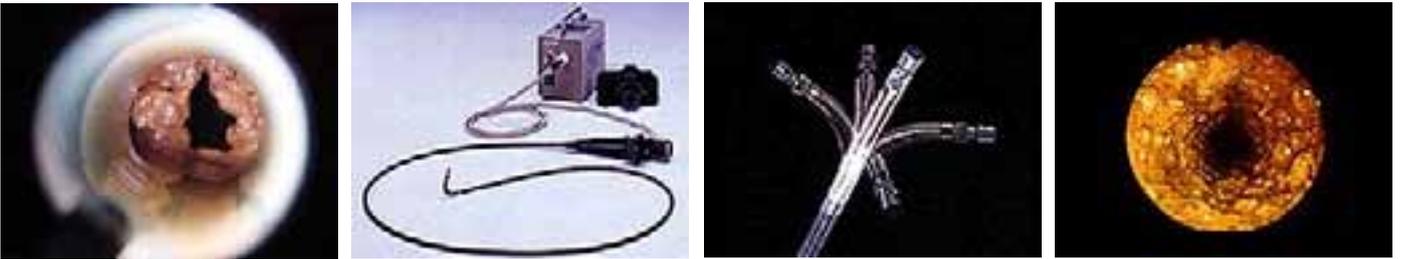
- 別名ファイバースコープとも呼ばれ、いろんな径（一般的には6mm、8mm、12mmが多い）があり、ファイバーの長さも通常3メートルです。
- 最大の特長は、管内を見ることが可能、特に錆こぶ、汚れ付着状況、継ぎ手部の劣化状況などです。そのため水道管の内部観察に威力を発揮します。

- 水道管の多くは塩ビライニング鋼管が使用されており、15年ほど前までは「コア付き継手」というものがなかったため、継手部分では管端の鉄部が水に晒され20年も経つと上の写真のようなすごいことになっている例をよく見かけます。
- 配管内の様子が見られる点では便利ですが、下のよういくつかの短所・制限があります。

- ・ 錆瘤は見えるが、腐食・減肉程度は判別しない
- ・ 水が濁っていると画像がはっきりしない
- ・ 管内が詰まり、汚れがあると先端レンズが汚れて観察は不可
- ・ 挿入口が必要なので一時断水または一時運転停止の必要あり
- ・ 管に挿入できても2～3直角の曲がりまでしか観察できない
- ・ 長さ3mでも有効長は2.5m程度
詰まった管（上記写真の様な）では数cmしか観察できない場合もある
- ・ 挿入口が必要で、水道管なら蛇口やメーターを外さなければならない
排水管でしたらそのまま挿入できる場合があります。
- ・ 冷温水管や冷却水管では循環ポンプを止め、水抜きまたはバルブでの縁切りが必要

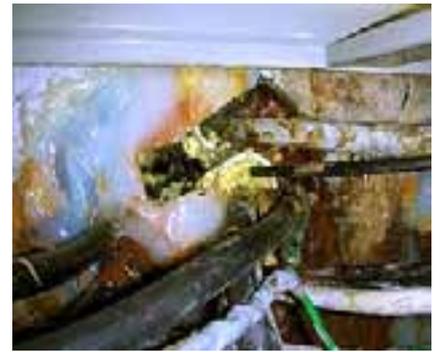
■ 写真はエフレックス管にケーブルが通っている状況ですがコーキング材や保温材のため一箇所は挿入さえ出来ず、もう一方は、わずか2メートルのところでのっちもさっちもいかなりましたが、管内部に亀裂が生じて、水が浸み出たのではないという確認ができたため任務は果たしました。

あるマンションの電気室では、100φのCD管（商品名：エフレックス管）に30φのケーブルが3本あるので、内視鏡調査よりパイプカメラでの調査が可能と思われましたが、実際にはケーブルが邪魔をしてカメラヘッドが最初の曲がりで先に進むことが出来ませんでした。

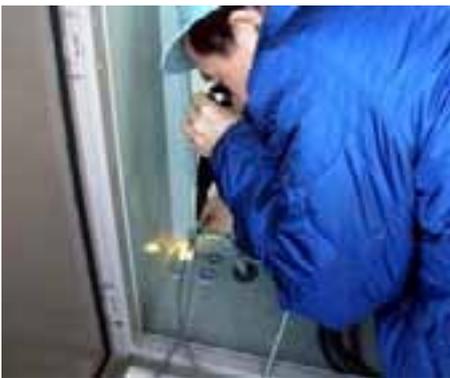
内視鏡調査状況

あるマンション内の電話線引き替え工事では22φのCD管内部調査で、しかも宅内には14φの管が敷設されていると聞き、もうこれは挿入さえ不可能と思っていたところでしたがやってみました。すると、なんなく3mのファイバースコープがすべて入って行きました。

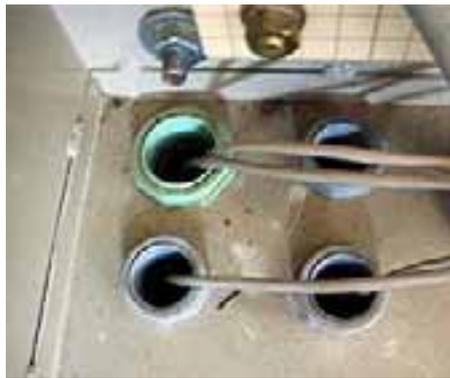
22φ管左上の管内

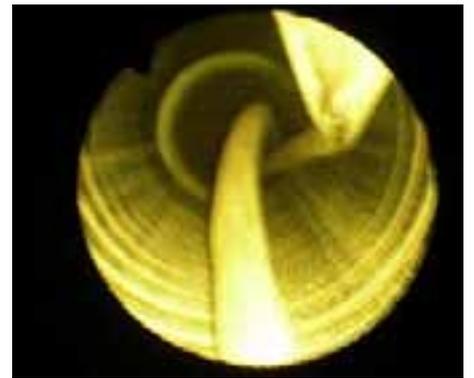
管内、二世帯分、2回線が見られる

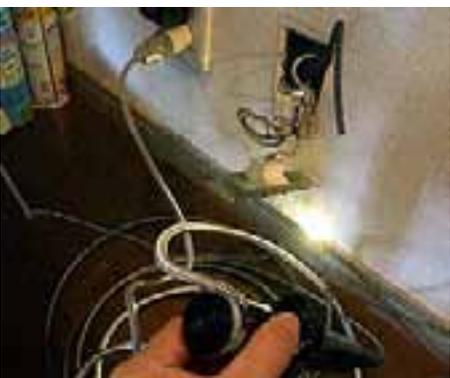
モジュラージャック部分を外したところ

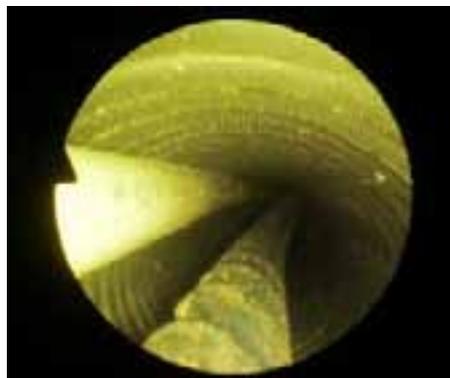
14φ管内には通線をするためのワイヤー《ヨリ線状》のものが見られる

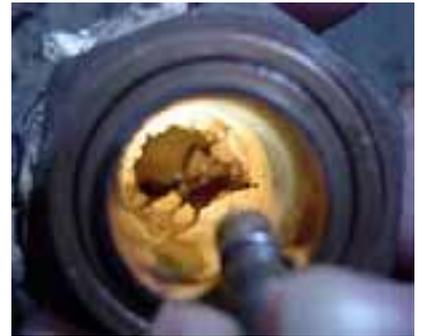
えっ！？と思われる方がほとんどですが、この写真のように→内視鏡を挿入する以前に錆こぶがあったり、排水管の場合では水垢、スライム、脂肪、といった汚れの中に先端が埋没して先が全く見えない場合や、挿入口に詰まりがあり内視鏡そのものが入っていかない場合があります、内視鏡の準備をすること自体が費用の無駄になります。

20年経ったマンションの
水道メーター接続配管内部の状況
(管種：塩ビライニング鋼管)

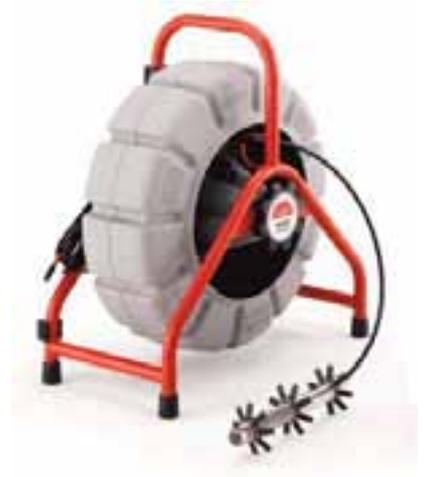
パイプカメラまたはスネークカメラの商品名で呼ばれていますが、中・大口径 40～200A（中口径 40mm～250mm）内径程度の配管やダクト内を観察するのに適し、ケーブル長も60mあります。

先端は CCD カメラと照明が埋め込まれた格好をしていて、挿入長がモニターに表れます。もちろんビデオ録画も可能。

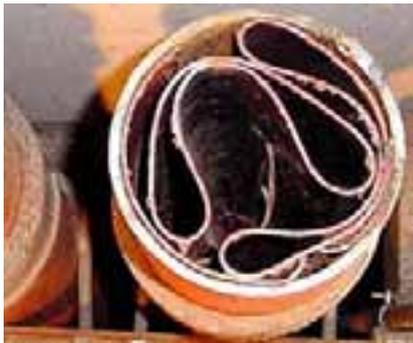
右の写真は、冷却水配管内でライニング材がめくれ、内部で詰まったものです。調査の結果こうした現象が見つかった後に配管を切断したものです。

これではパイプカメラも入っていきません。

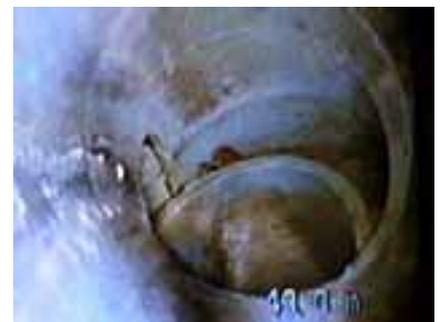
■ その場でモニター画像が確認できるだけでなく同時にビデオ録画もでき、調査が効率的です。また、モニター右下に挿入長が表示されるので位置の特定が容易です。
