## 土木リニューアルの実際

# 埋設管漏水探查

(有)ユネット  
永尾良一

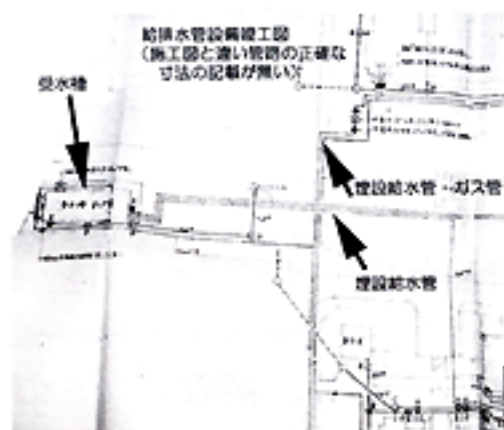
図1

埋設配管施工図(単なる設計図とは違い、施工した通りの図面、図1、2)がしっかりしていて、且つ漏水が地上に吹き出していれば探すのも簡単である。しかしながら地表をアスファルトやコンクリート、タイルで舗装している場合が大半で、漏水は滅多に地表に現れない。さらに漏水が長期化していると水の道が地中に出来て、地盤軟弱、空洞化が起きることも報告されている。

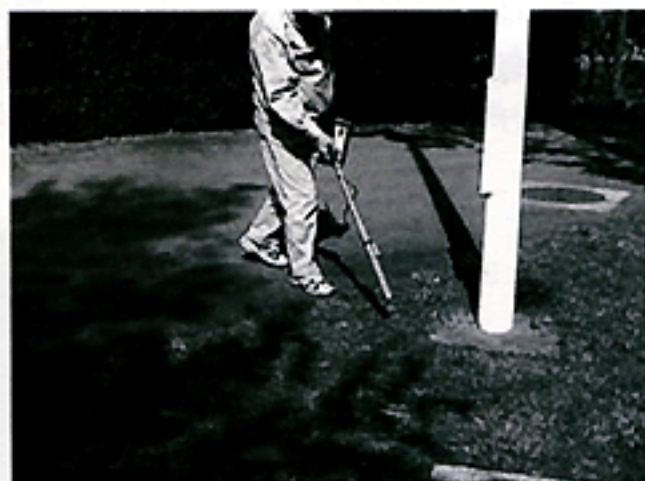
写真1

写真1は埋設管の管路調査作業である。一方のデバイスを管路調査対象管に取付け、もう一方をこのように持ち回って管路を探査する。

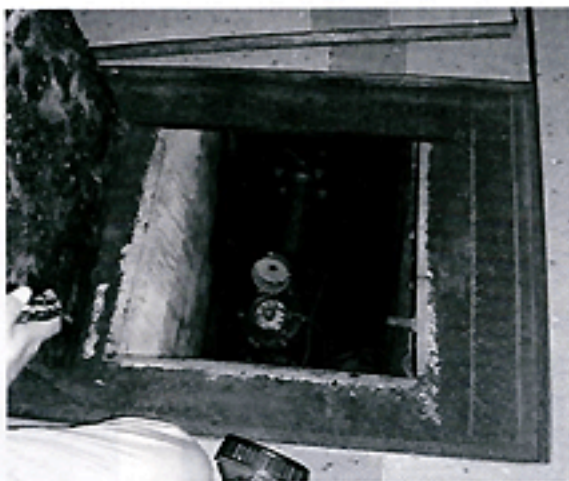
写真2

写真2は水道メーターの針の動きを見て漏水量を測定している状況。ちなみに管路調査の様子は当社のホームページまたは次のアドレスからビデオ映像で見ることが出来る。

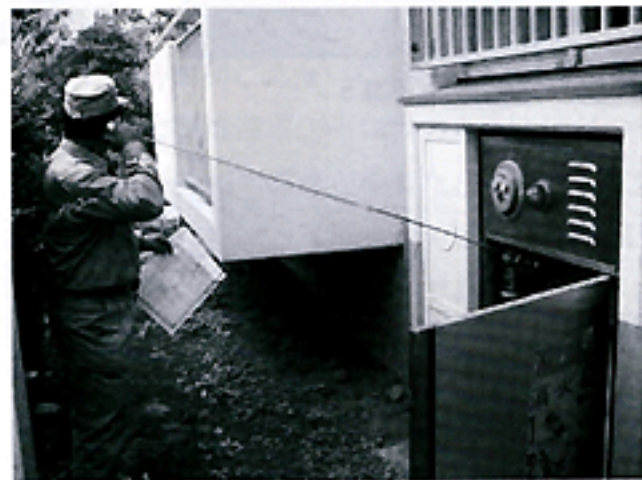
写真4

流出水の種別測定、水道設備の異常点検、探知機材の適正調査を行うが、基本的に、漏水調査は音を頼りに行なう。水道管から水が漏れると、漏水音が出るが、これを聴きとって漏水の有無を判断する。写真4は音聴棒(おんちょうぼう)調査の様子である。ちょうど、お医者さんの聴診器のようで、水道メーターや止水栓

(水道の元栓)にじかに当て、漏水音を聴く。

配管の露出部音聴調査に使用する器具で、前項の写真4にあるとおり、耳に当てて漏水音を耳で聴く。

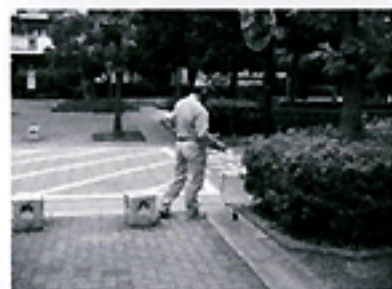
写真5

道路の上から当てて、地下に埋まっている管の漏水音を調べる。写真5は漏水探査器による音聴調査で、これもビデオ映像を見ることが出来る。

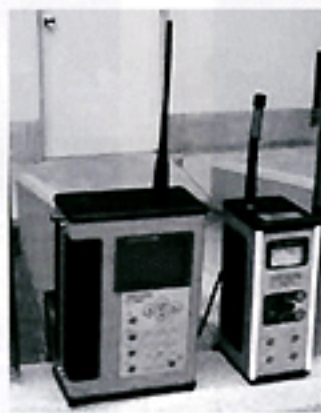
写真6

写真6は相関式漏水検知器親機と子機である。写真7は漏水位置が検知された状態である。

相関式漏水検知器というのは、調査対象管の地上に出た2地点間に漏水がある場合、仮にA点、B点とする各々に、漏水音を拾うセンサーと子機を取付け、その音を電波にして親機に飛ばす。すると親機では同じ波形の漏水音がA点、B点のセンサーから流れてきて、しかも時間差があるとなると、その時間差からどのあたりに漏水音があるかを計算してくれる優れものである。

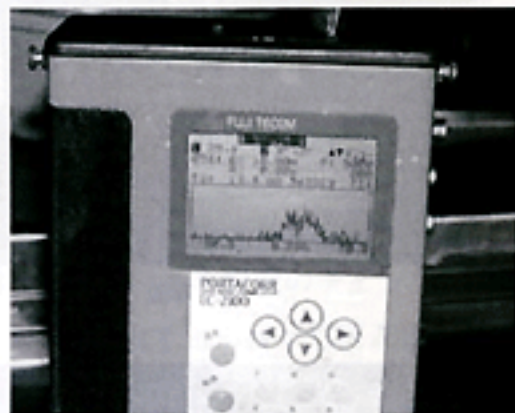
写真7

表示された漏水音の波形、位置から正確な漏水箇所が表示される。

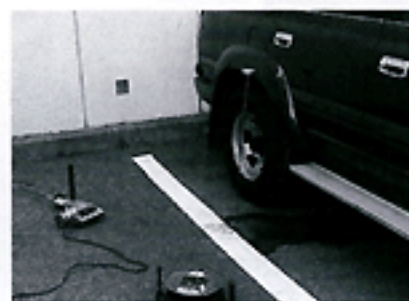
写真8

ボーリング調査では、漏水が確認された地点をハンマードリルなどにより穴を掘り実際漏水の有無を確認する。写真8はボーリング確認後駐車場のアスファルト舗装下から、漏れた水が噴き出してきたもの。写真9は排水管内に流れ込んでおり、その近くで穴を掘るとそこからも水が溢れ出てくる確認写真である。

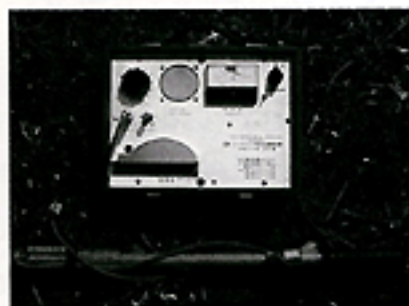
写真10

#### 1. ロケーター(写真10)

埋設管路を調査する機器である。埋設配管の地上露出部に信号を流して行うため、普通の金属探知器と違い、埋設された他の配管と識別できる。
