REFORM

マンションの改修に失敗しない為には…

有限会社ユネット

永尾良一

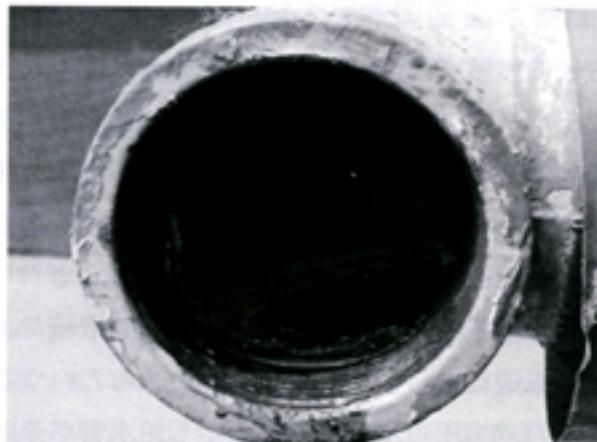
築後20年を過ぎると管のあちこちに錆こぶが発生し(塩ビライニング钢管を使用していても同様)抜管工事の振動で錆が階下に落ちていき、あちこち詰まってクレム統出と言うことが何回かあった(写真1)。

写真1 管端部ごとに発生した給水本管の錆こぶ

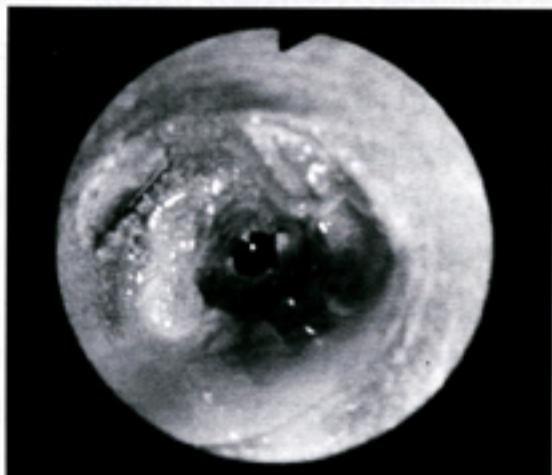
排水管の調査では、内視鏡の先端が汚れの堆積に入るともう真っ暗で何も見えない。調査はそこで終了である(写真2)。

写真2 水道栓を外した状態。錆こぶの成長で内視鏡を挿入できない

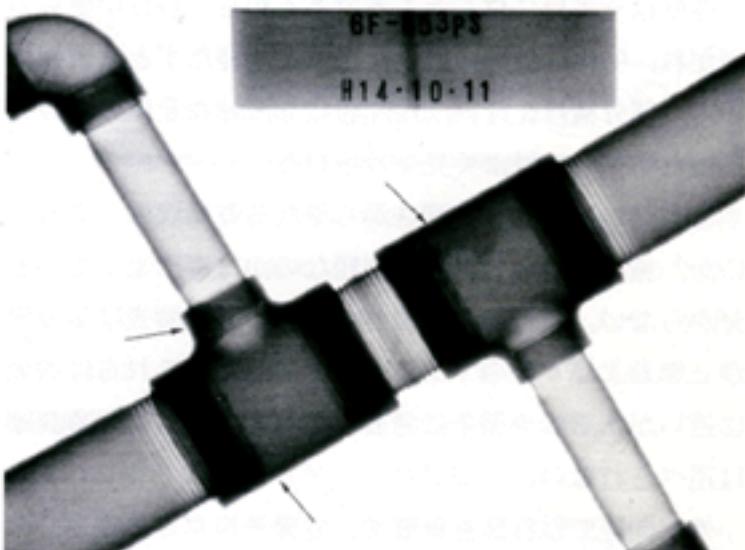
写真3

ただしエックス線撮影の映像は見づらく減肉状態を判定するのは難しい場合がほとんどである。また汚れや詰りなどは撮影されない。

そこで画像解析を行ったところ、錆こぶが見えてきたのが写真3の矢印の部分である。ただしここまでやっている調査会社はほとんどない。

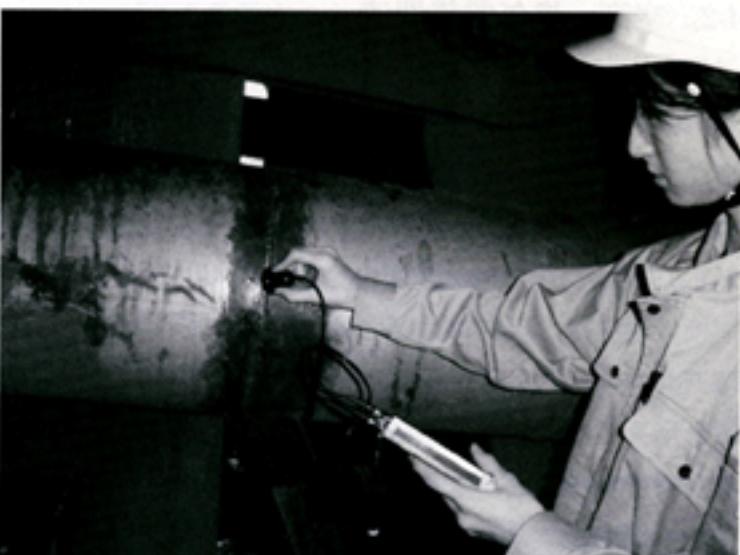
配管肉厚調査では内部の腐食による減肉が数値としてあらわれ、残り寿命が計算できる点が大きな特徴であるが、残念ながらライニング管やコーティング管には使えない。つまり給水管には全く適用できないのである。

一般的には白ガス管や鉄管では可能であるが、鉄管は寿命が長く、減肉もあまりないため肉厚測定の調査自体をやることが少ないのである(写真4)。

写真4 給水本管の肉厚測定状況

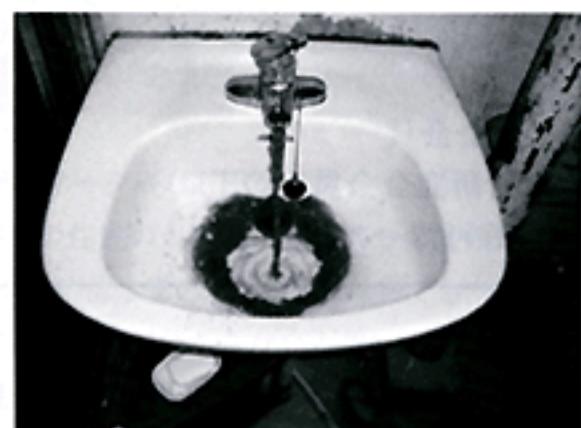
ところが最近は給水管の洗浄がよく行われ、官公庁の建物でもそれが適用されるようになった。給水管オゾン洗浄などがそれである。専用部では給水メーターからオゾン水と圧縮空気を注入し各栓から汚れとともに噴出させる工法である。

以前から水と圧縮空気の注入による機械的な振動、衝撃で洗浄させるのはよく使われていたが、オゾン水を注入することで殺菌、洗浄効果がかなり期待できる(写真5)。

写真5 管更生後15年が経過した管のオゾン洗浄作業
