月刊
リフォーム

給排水管のリニューアルを考える

排水管劣化調査・診断

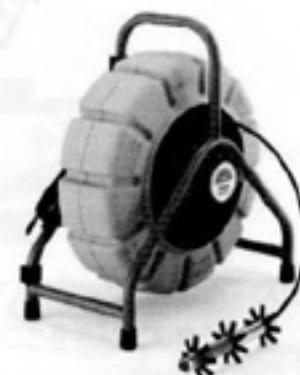
写真1

写真1はパイプカメラまたはスネークカメラの商品名で呼ばれているが、比較的中口径50mm～250mm内径程度の配管やダクト内を観察するのに適し、ケーブル長も30～60mある。

- ・先端はCCDカメラと照明が埋め込まれた形状をしていて、挿入長がモニターに表れ、ビデオ録画も可能である。内視鏡よりも大きくて強く長いため、ケーブルを持って押すとカメラが押されて進む。そのため水平方向では曲がりは2直角程度、長さは30m程度までが挿入可能範囲と見た方がよい。
- ・縦管で上部から挿入する場合は、自重で行くため特に摩擦もなく、曲がりさえなければほぼ60m近くが挿入できることになる。これは階高4mのビルで15階分に相当する。ビルやマンションでは通気管から挿入し、最後は建物外の軒までいきなり調査が可能な場合もある。

モニターに映る画像はビデオ録画も可能で、モニター右下に挿入長さが表示されるので、位置の特定が容易で

近頃はカメラヘッドに発信器が付いて、ヘッドの位置をピンポイントでとらえることも可能である。

- ・上方向への挿入はカメラヘッドとケーブルの自重があるためケーブル長の限界まで行くことは不可である。
- ・横引き管の調査では3直角が限度である。
- ・管に汚れ、詰まりがあると、先端カメラ部に付着しそれ以降の調査は不可。
- ・管またはダクトの内径が大きすぎると光量不足で内面全部を見られない。
- ・先端は首を振らないため、成り行きで進む方向しか見ることはできない。
- ・直管では40mm内径が限界であるが、曲がりがあると50mmの内径以上でないと不可。しかもエルボ+逆向きエルボの場合(業界ではエルボ返しと呼ぶ)はその先挿入不可である。

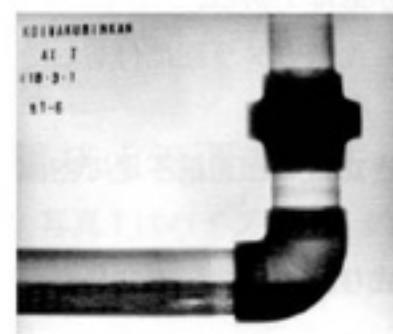
写真2

写真2、3のように、水が滞留していたり大きな詰まりがあるとフィルムに写るし、管表面にざらざらした月のあばた状が写れば腐食が進行しているといえる。

レントゲン撮影調査は雑排水管、汚水排水管とともに、非破壊でしかも配管の継手外しやカメラの挿入口を準備

することもなく調査が可能である。給水管と違って通常は管内に水がないことから、満水では125A程度の管径までしか撮影できない配管でも250Aや300Aの配管口径、フィルム分割での撮影までも考慮すれば管径にとらわれず、撮影は可能である。
